COMUNE DI STIO

MESSA IN SICUREZZA DELL'ABITATO DI GORGA DAL RISCHIO IDROGEOLOGICO

RELAZIONE PAESAGGISTICA

LAVORI DI MESSA IN SICUREZZA ABITATO DI GORGA DAL RISCHIO IDROGEOLOGICO"

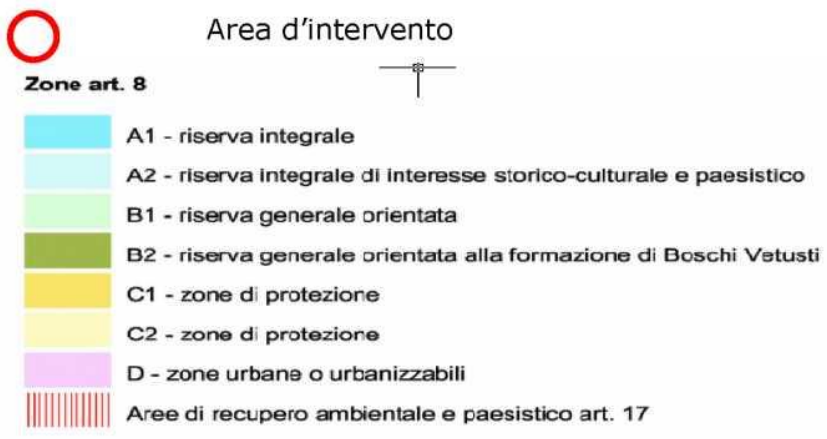
Il Piano del Parco, redatto ai sensi dell'art. 12 della L. 394/91, di recente pubblicato sul BURC n.9 del 27.01.2010, suddivide il territorio in zone a diverso grado di tutela e protezione. Le aree di intervento, come si evince dalla cartografia di seguito riportata, ricadono nella zona " Zona urbana o urbanizzabili D" e in "Zona di protezione C2".

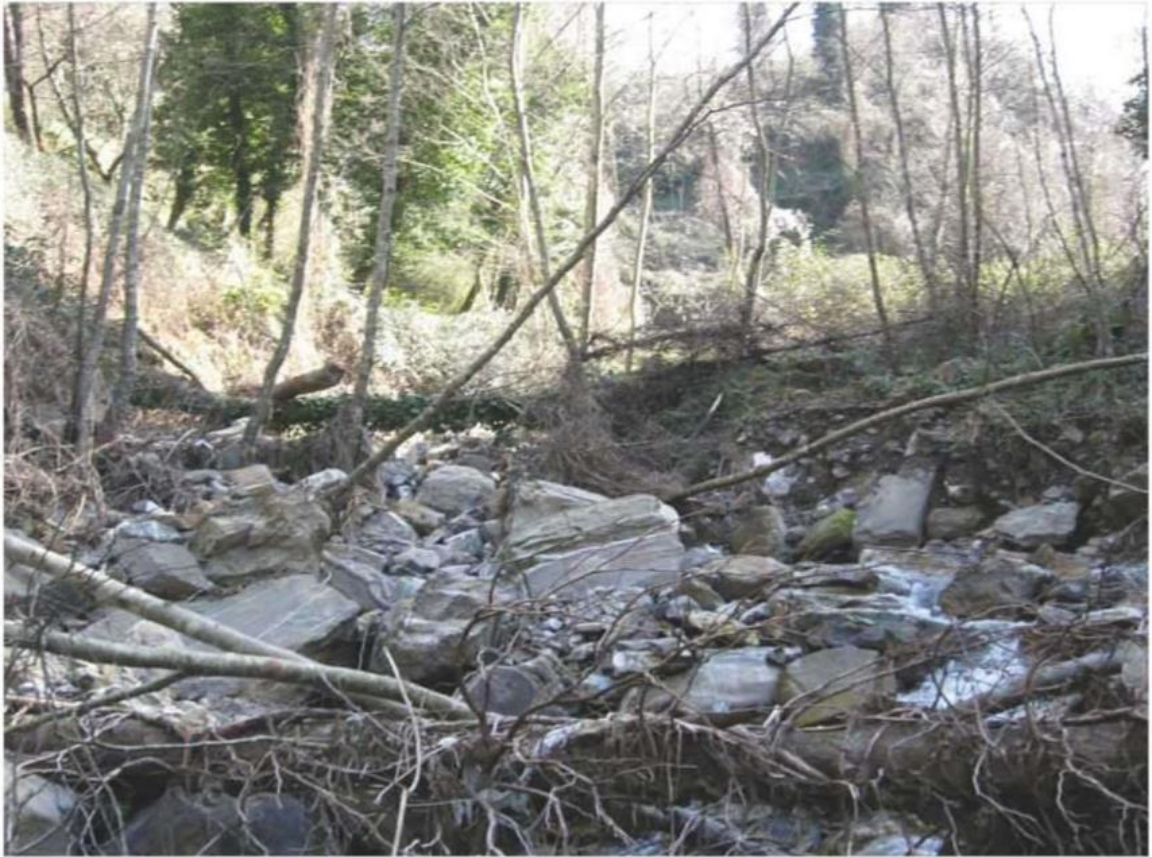
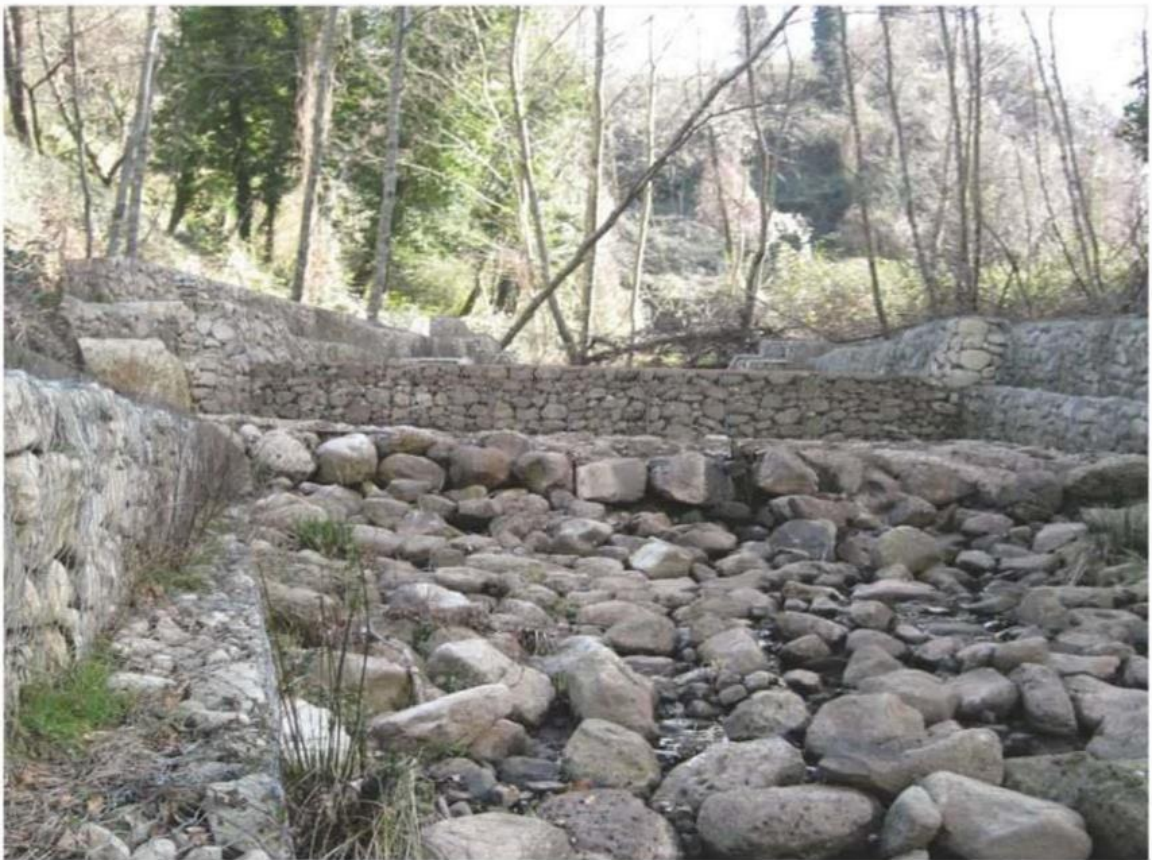
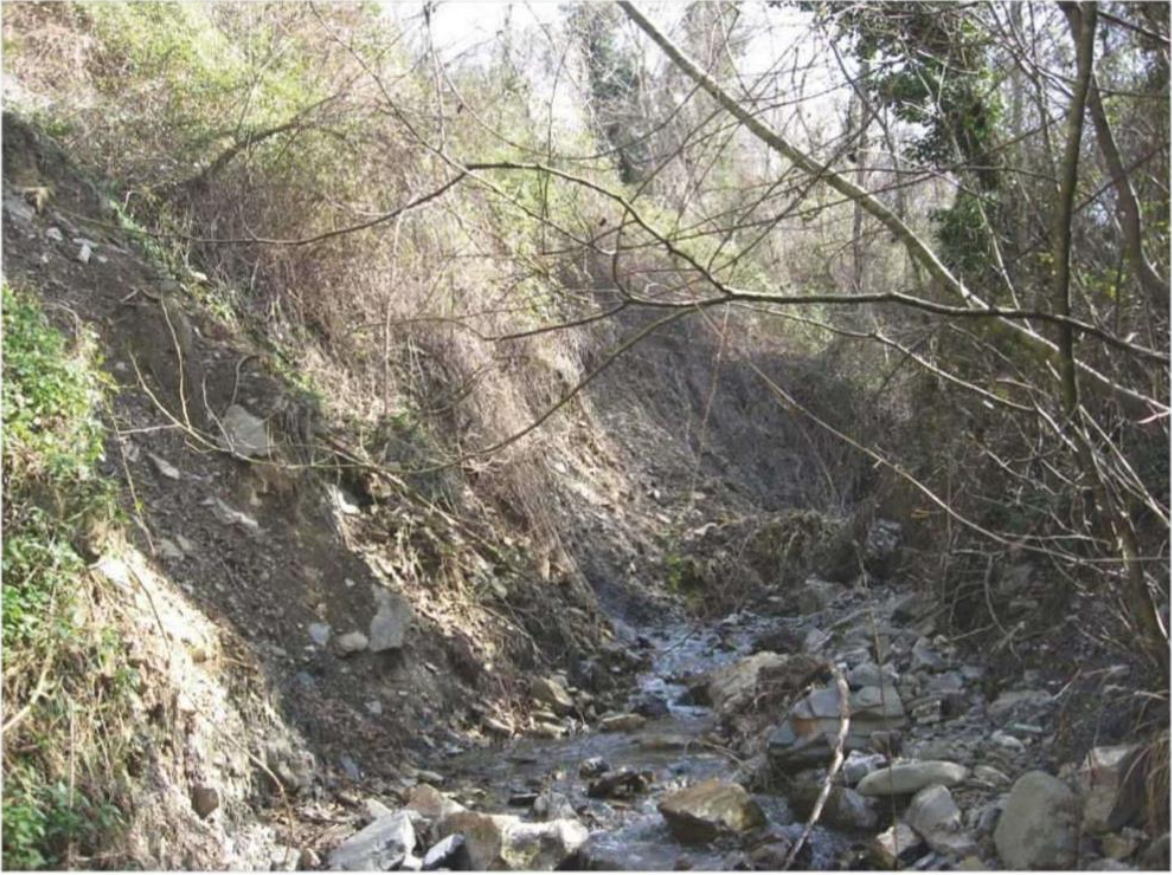
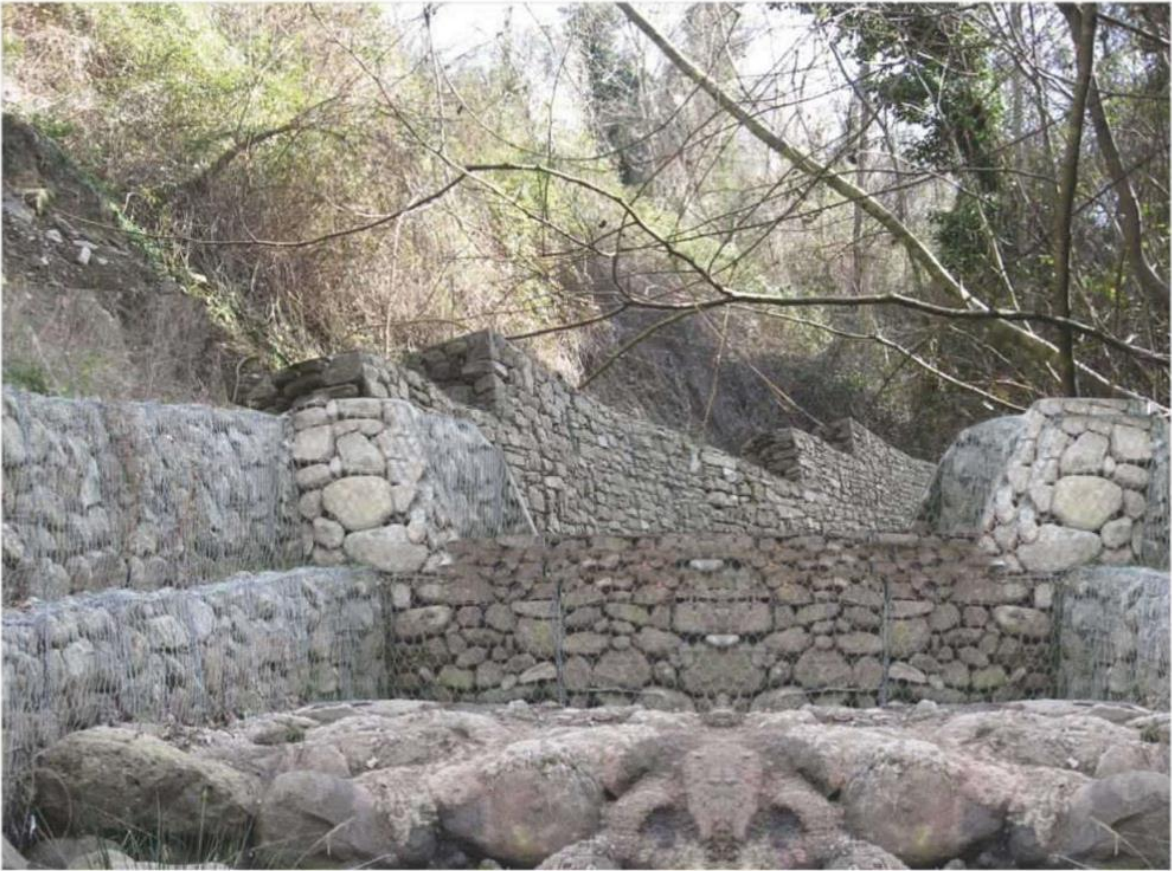
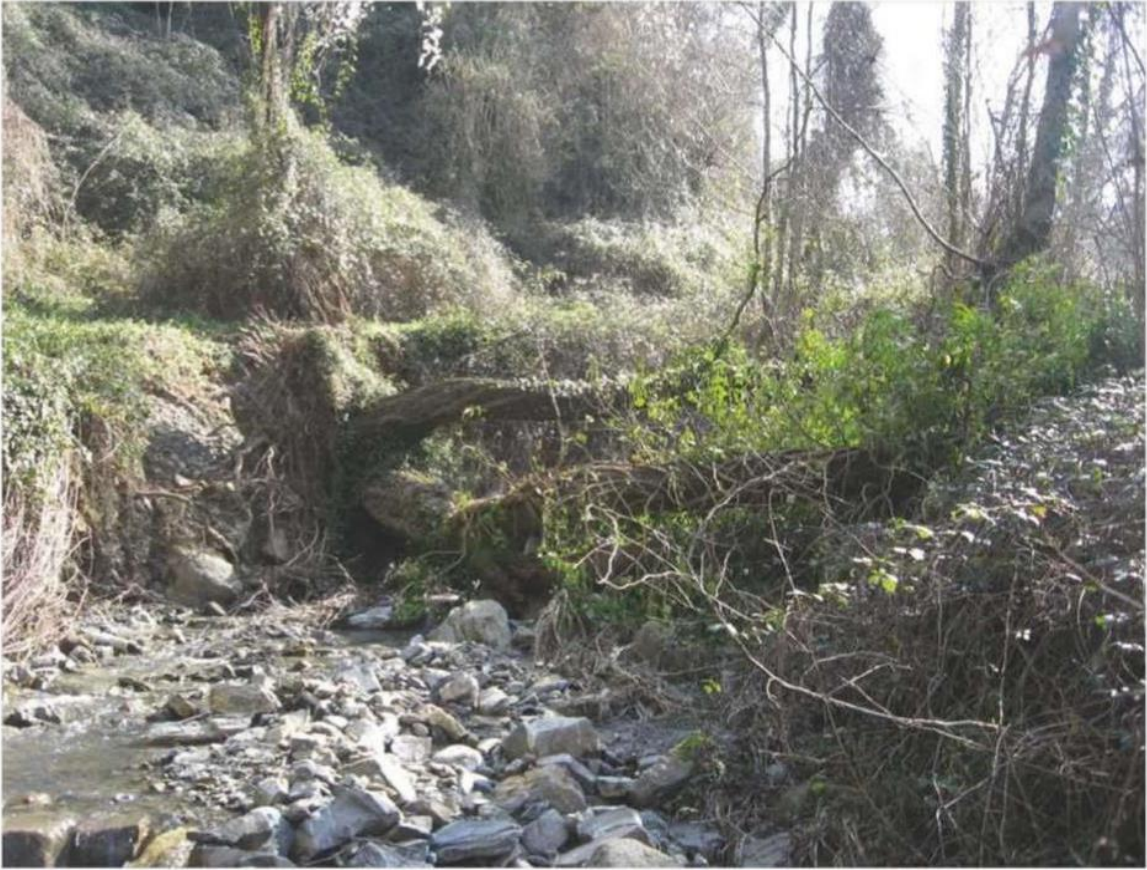
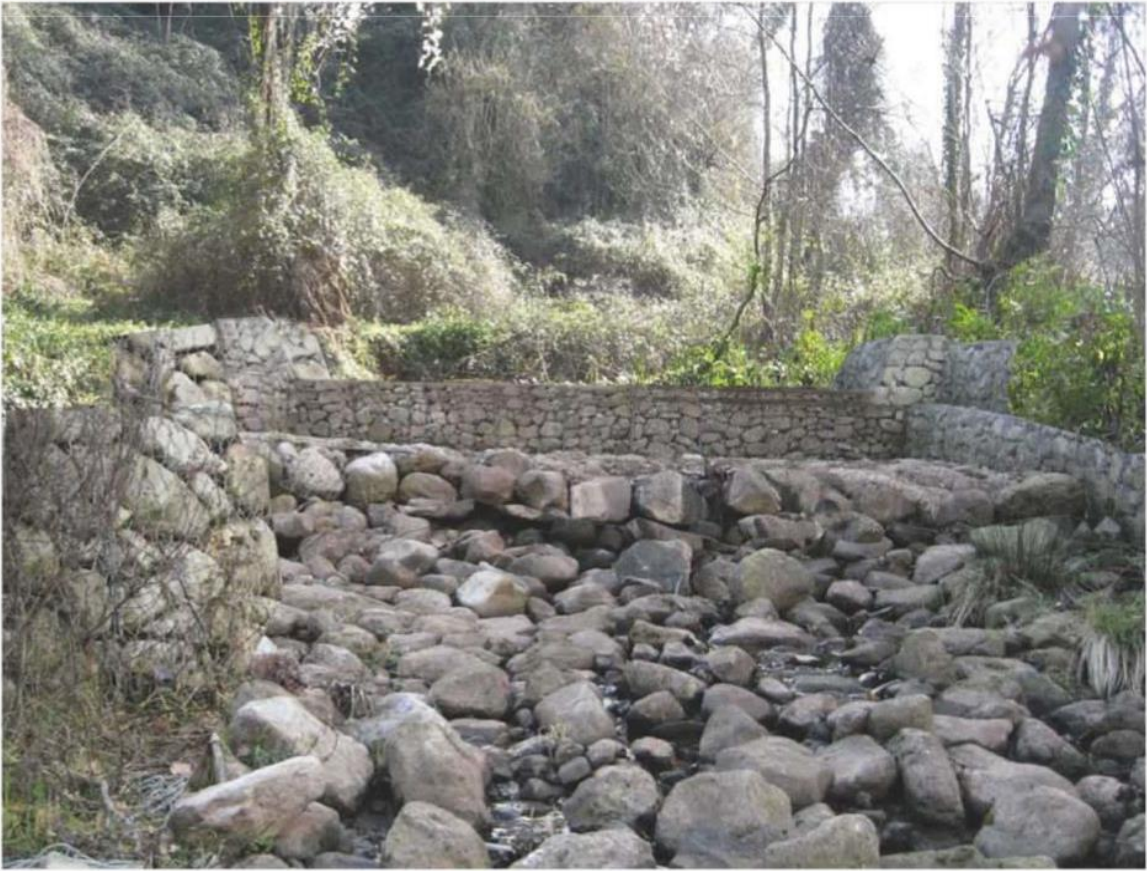
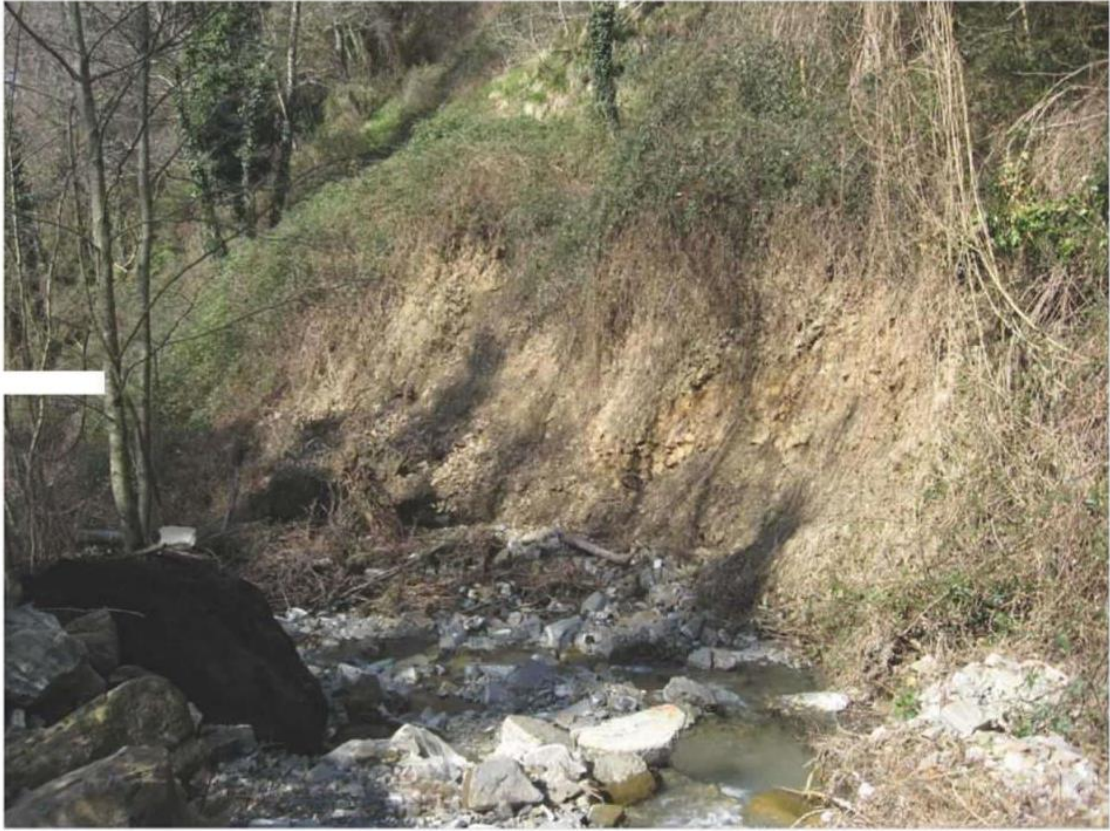
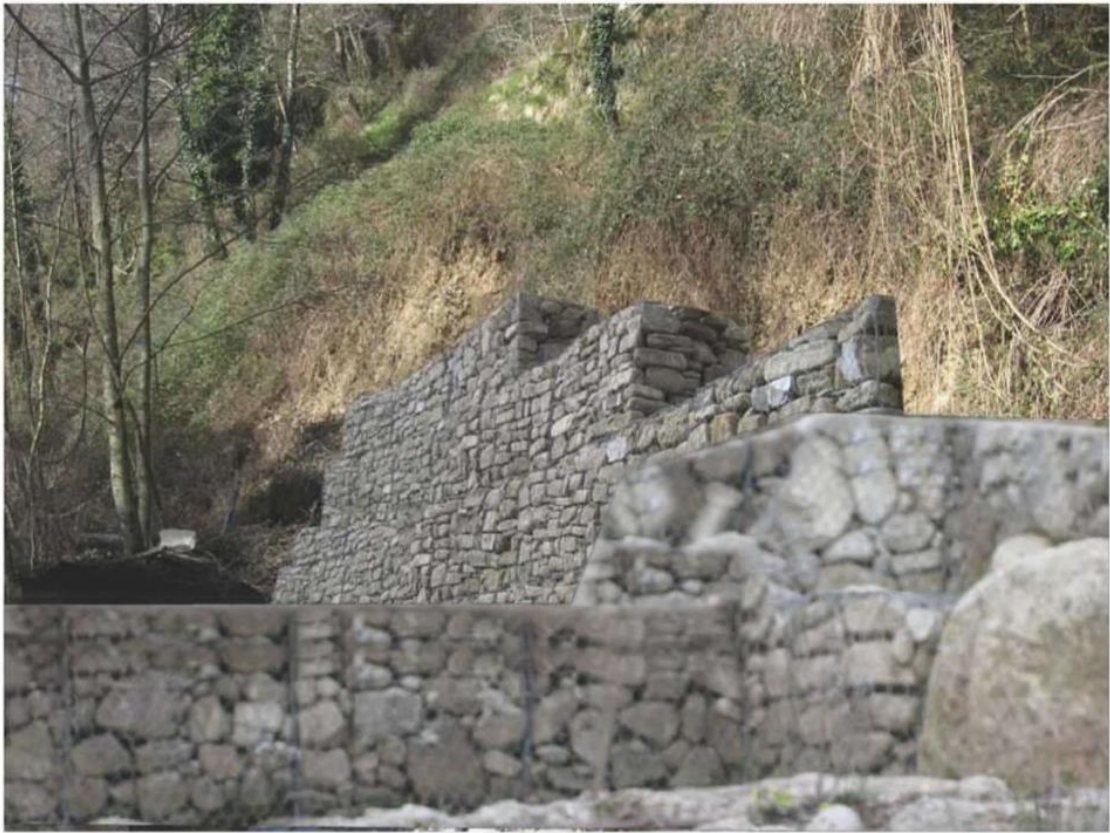
Di seguito sono riportate le immagini più significative dello stato attuale delle aree e delle aste torrentizie oggetto di intervento riportanti anche la simulazione delle opere a farsi.
